新宾县响水河腰堡尾矿库 隐患综合治理工程 安全验收评价报告

辽宁万泽安全技术咨询服务有限公司

安全验收评价报告

ln-LNWZ-YSPJ-2025-0001

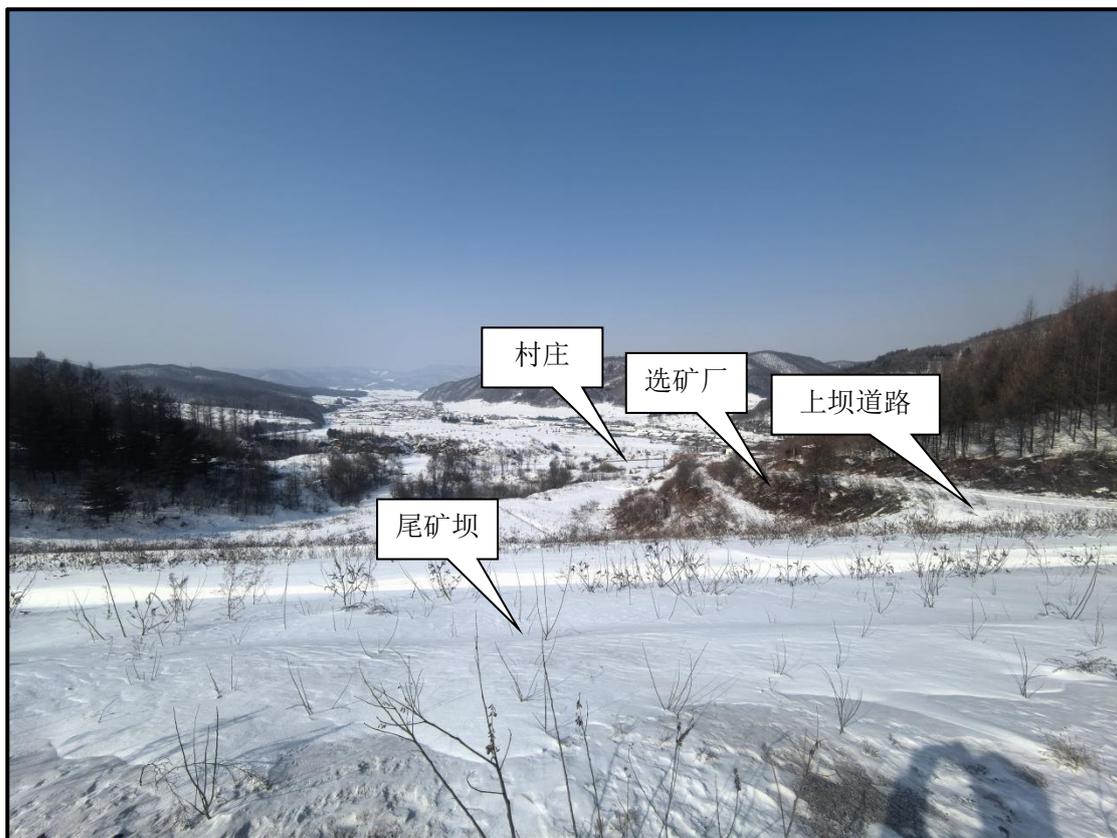
图 2-2 尾矿库下游

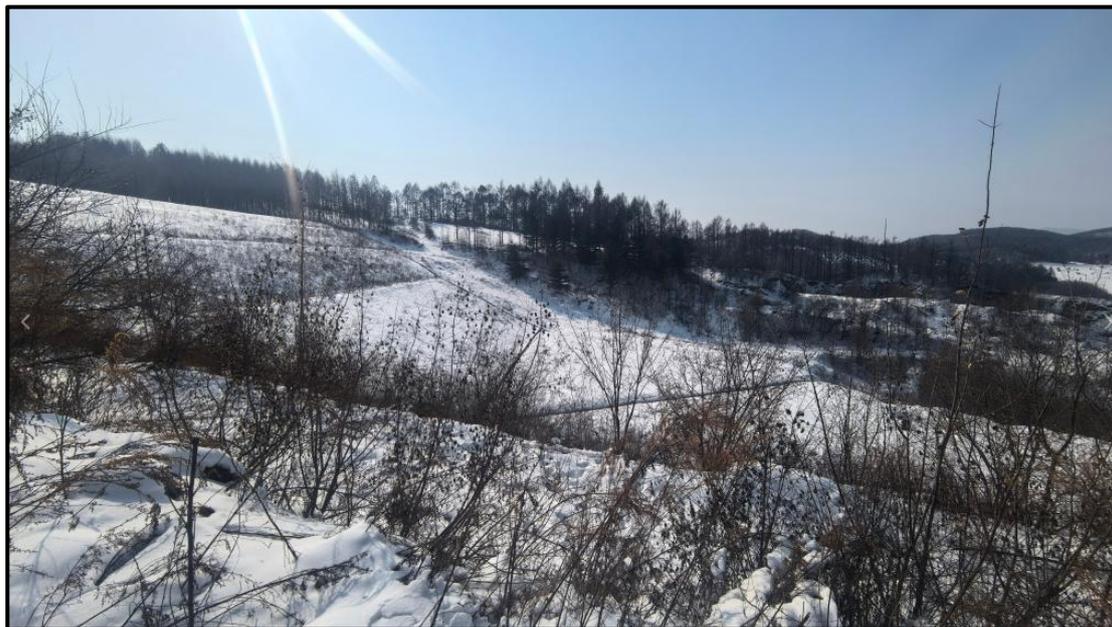
图 2-4 尾矿库堆积坝

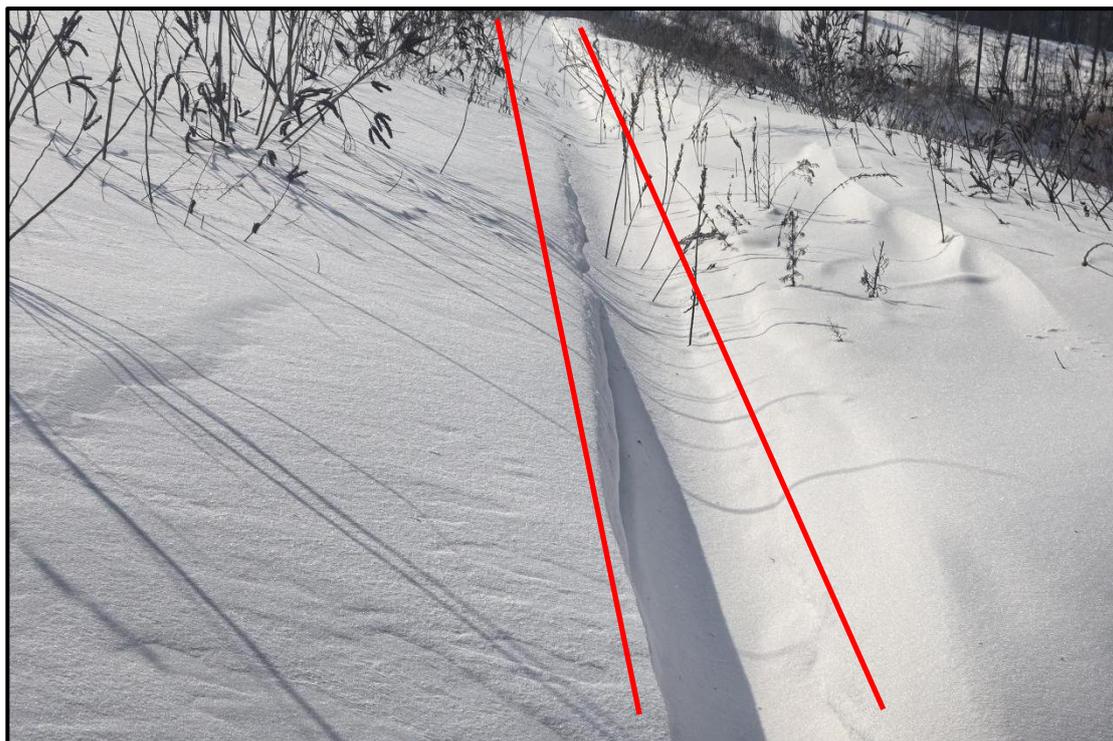
图 2-6 坝面排水沟

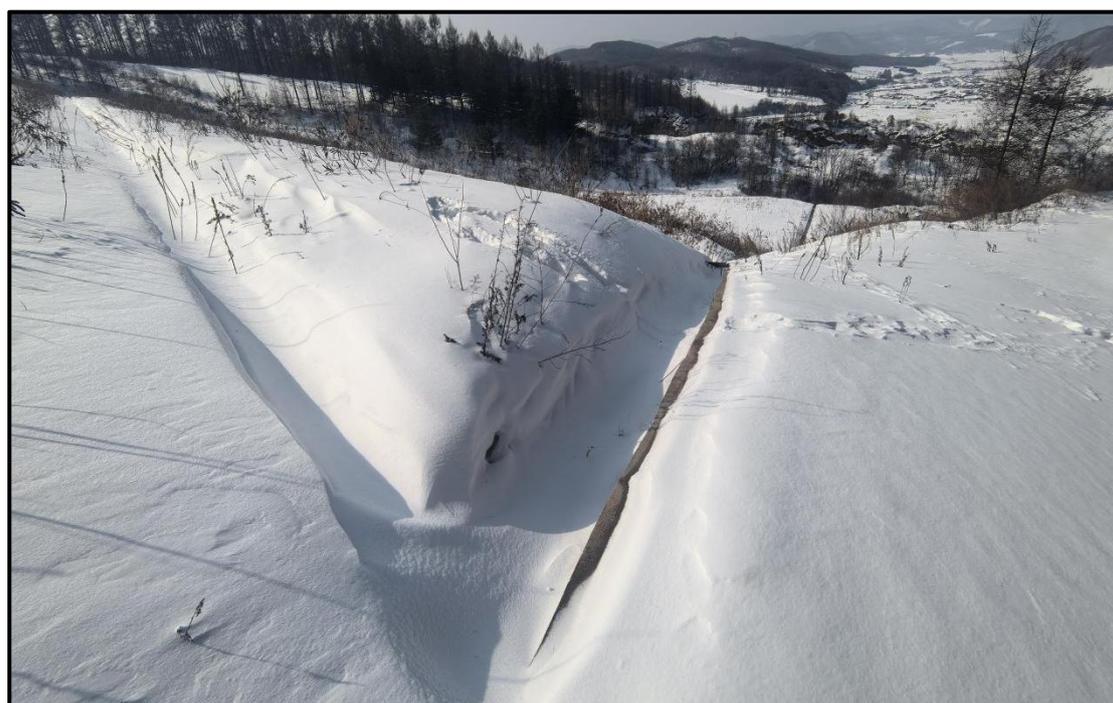
图 2-7 坝肩排水沟

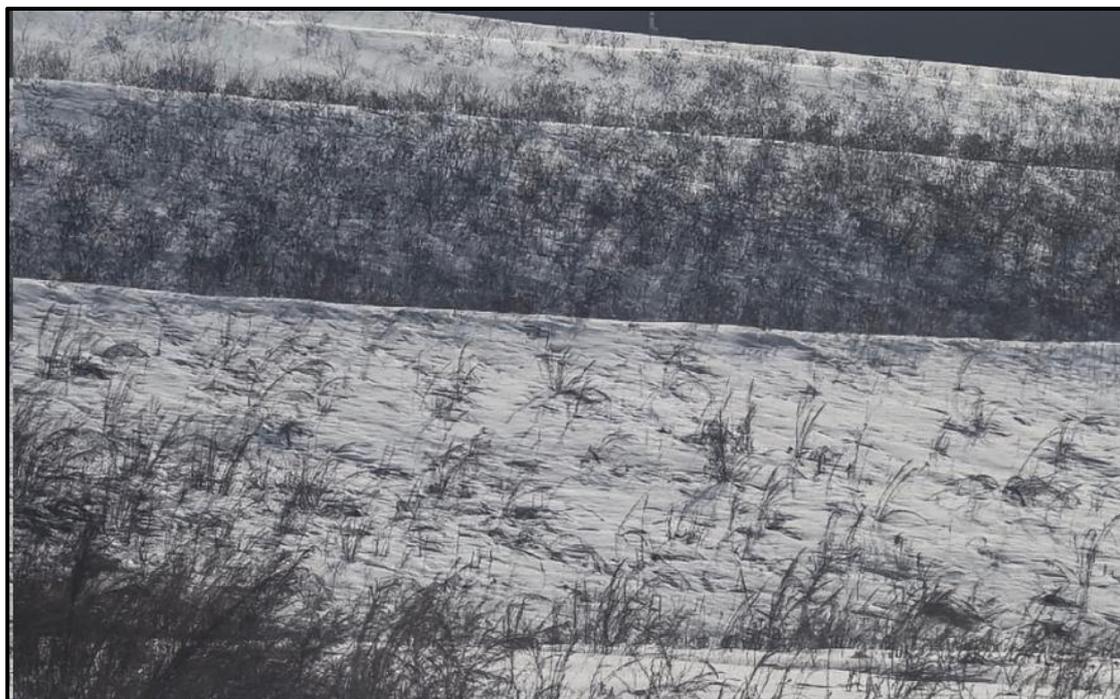
图 2-8 坝面客土植被防护

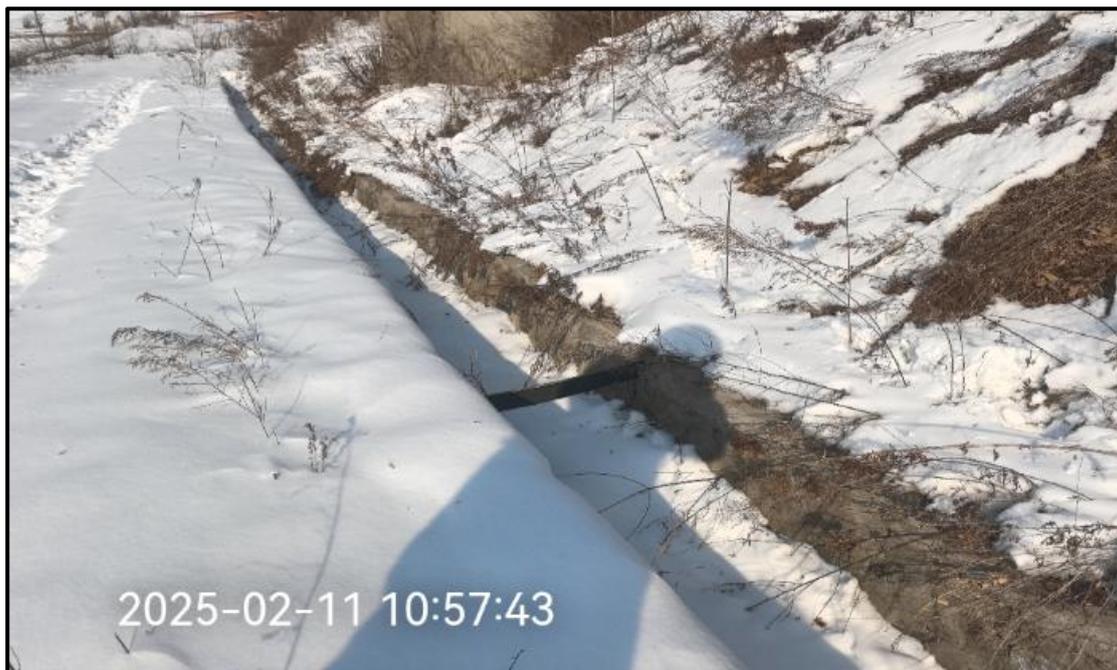
图 2-10 截洪沟

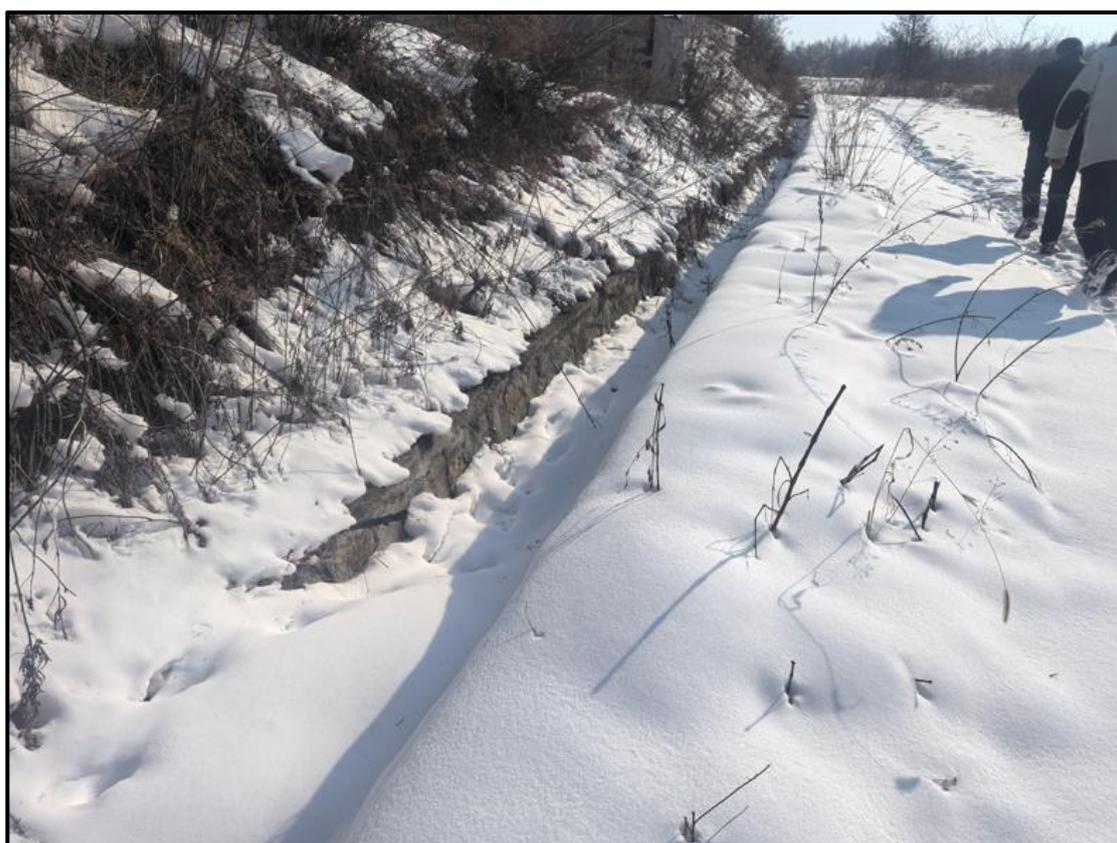
图 2-11 截洪沟

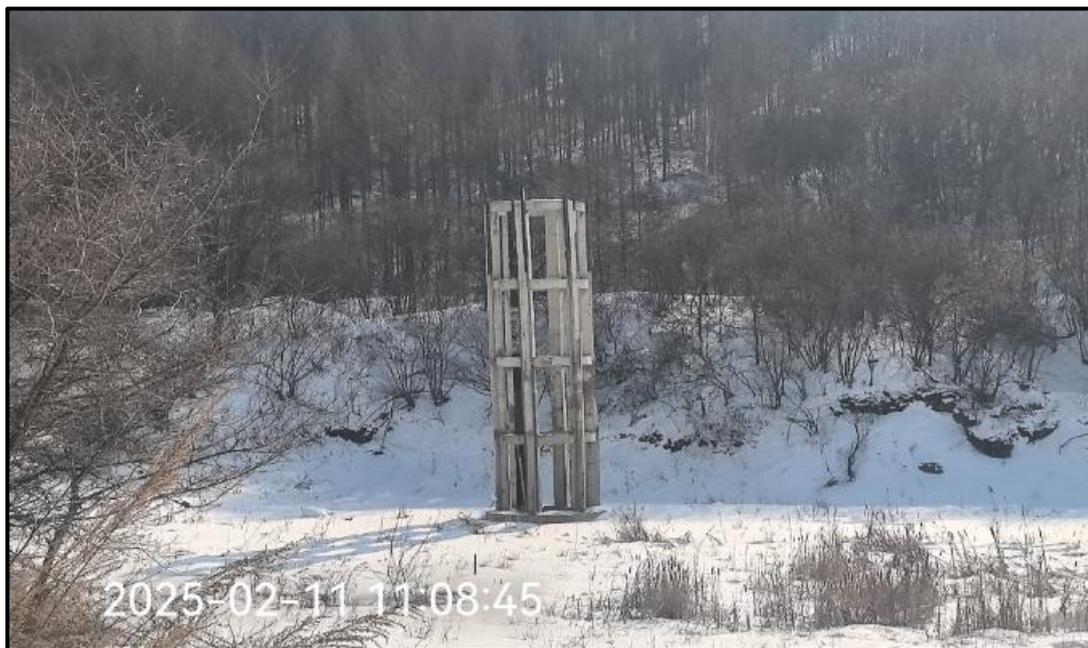
图 2-12 排水井

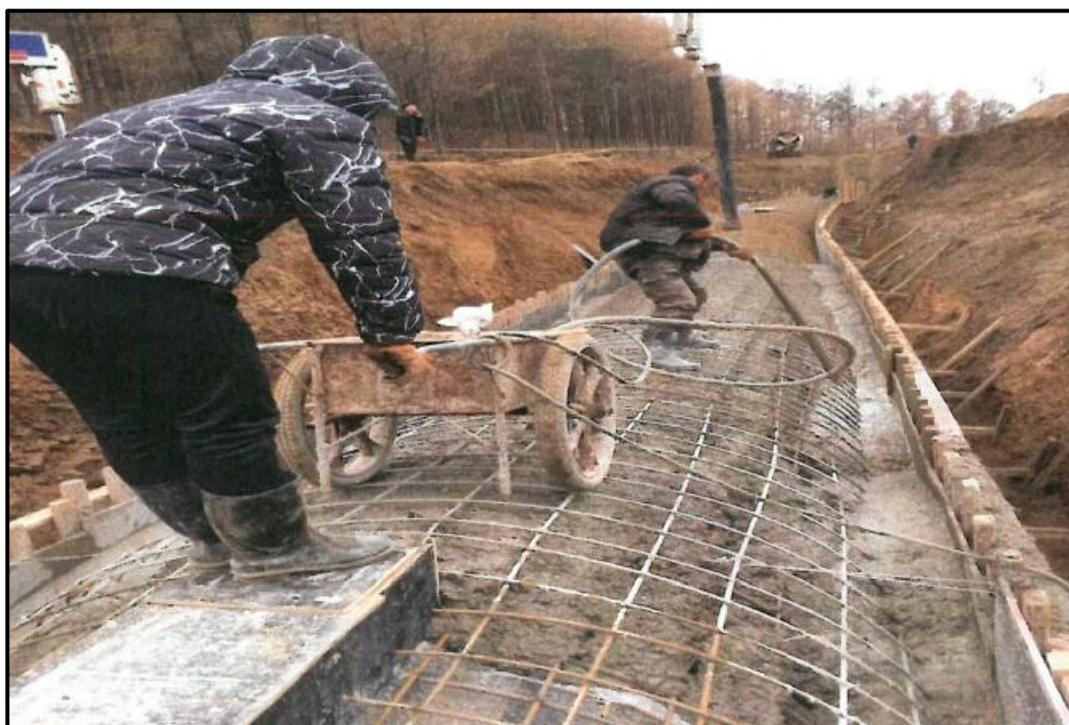
图 2-13 《竣工报告》中库内现浇排水管施工照片

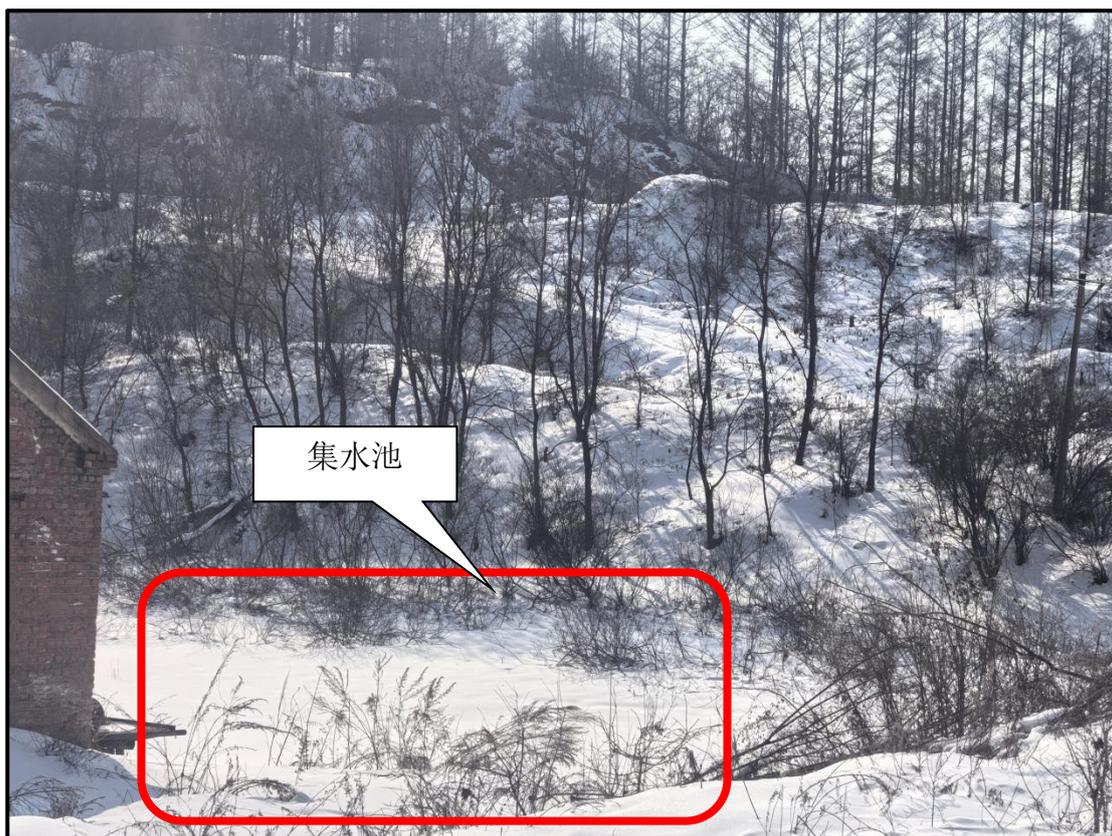
图 2-14 集水池

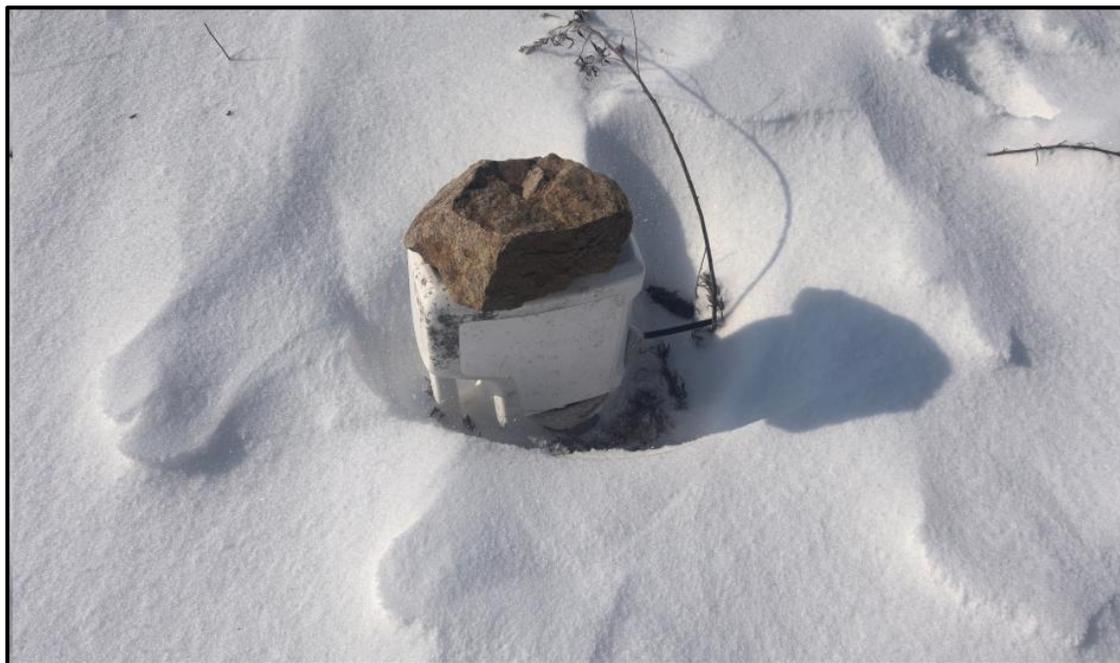
图 2-15 浸润线观测孔

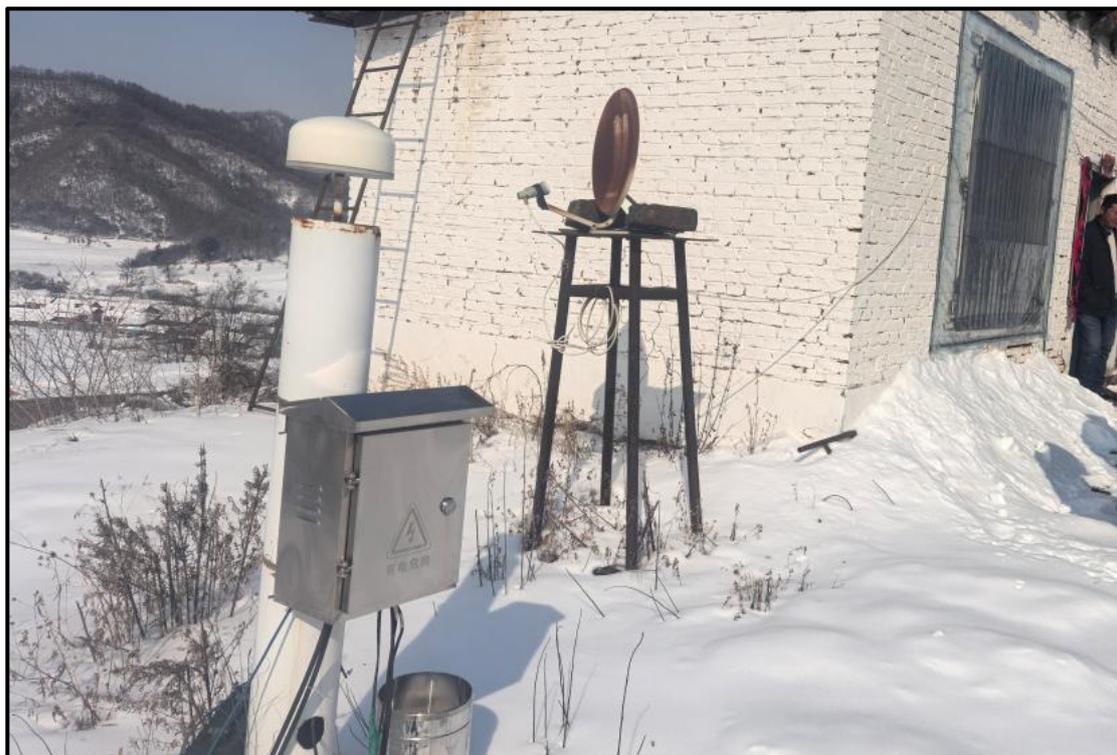
图 2-16 在线监测设施

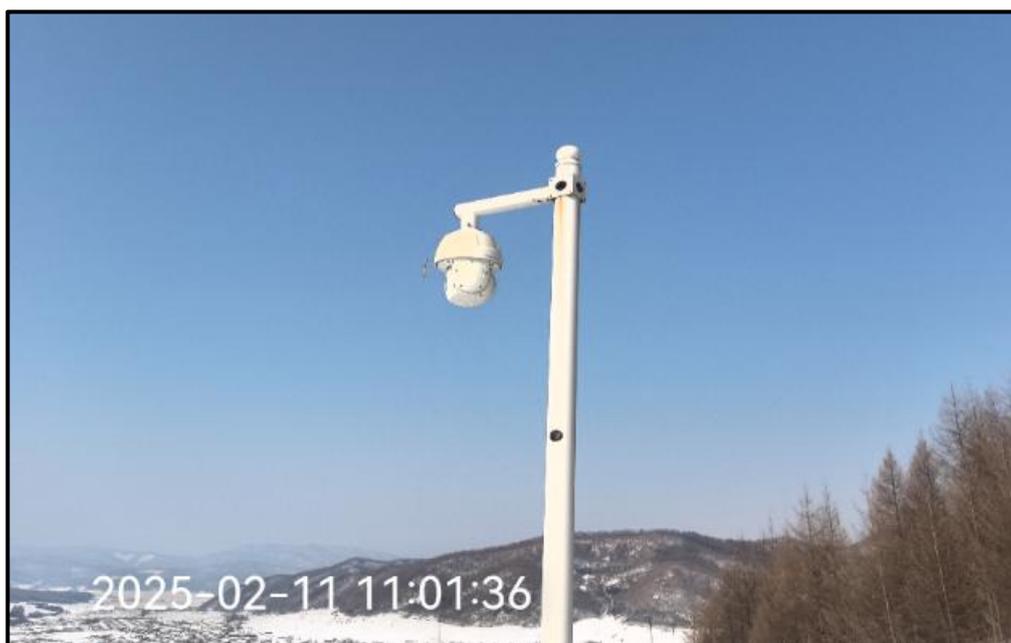
图 2-17 监测摄像头

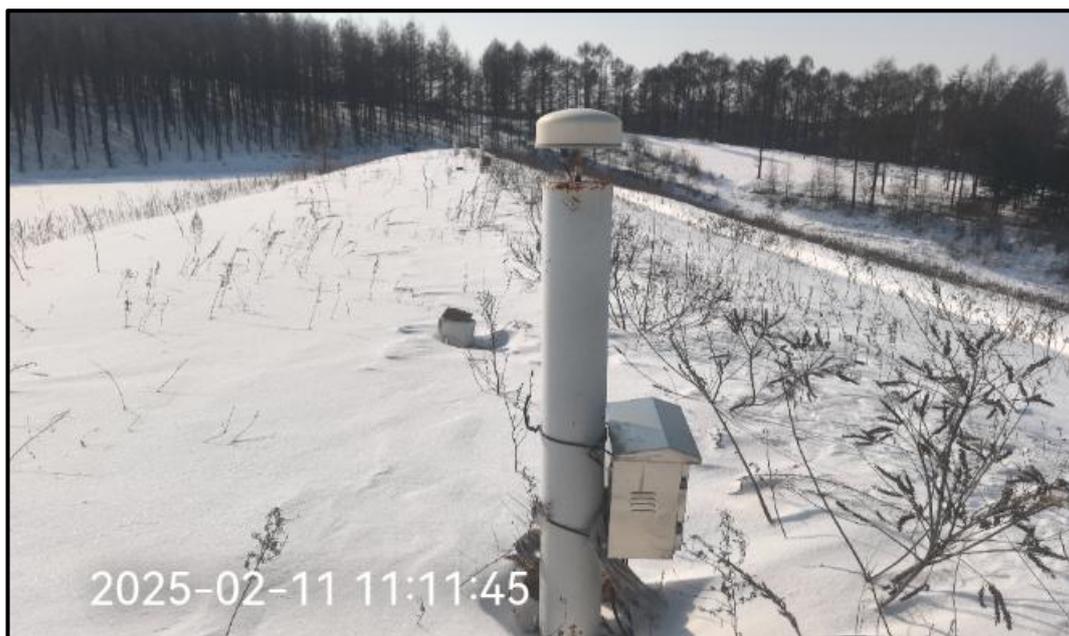
图 2-18 在线监测设施
