本溪万利矿业有限责任公司尾矿库

## 安全现状评价报告

ln-LNWZ-XZPJ-2022-0001

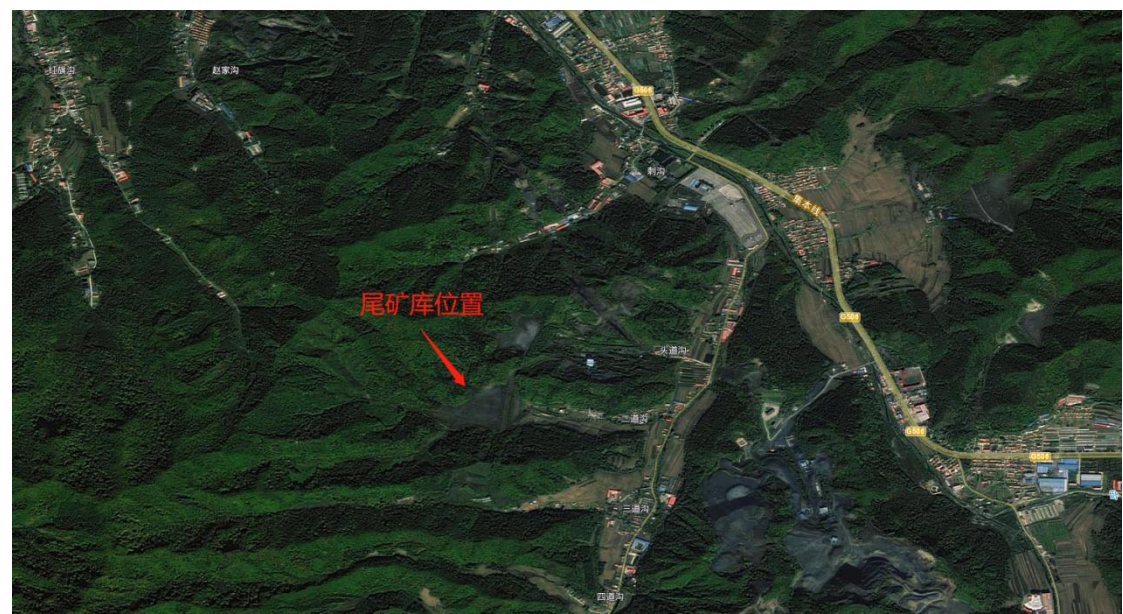
图 2-2 尾矿库周边环境图

尾矿库为山谷型尾矿库，偏西狭长，三面依山坡，东面筑坝，沟内比较平坦，库容较小。尾矿库所在沟较开阔，尾矿坝下游 1 公里内有二十几户居民。

尾矿库下游 1 公里流经内无风景名胜、自然保护区或军事设施，无民用、公用设施，无通讯、供电线路，无国家级公路、铁路和

桥梁等设施。（如图 2-2 ）

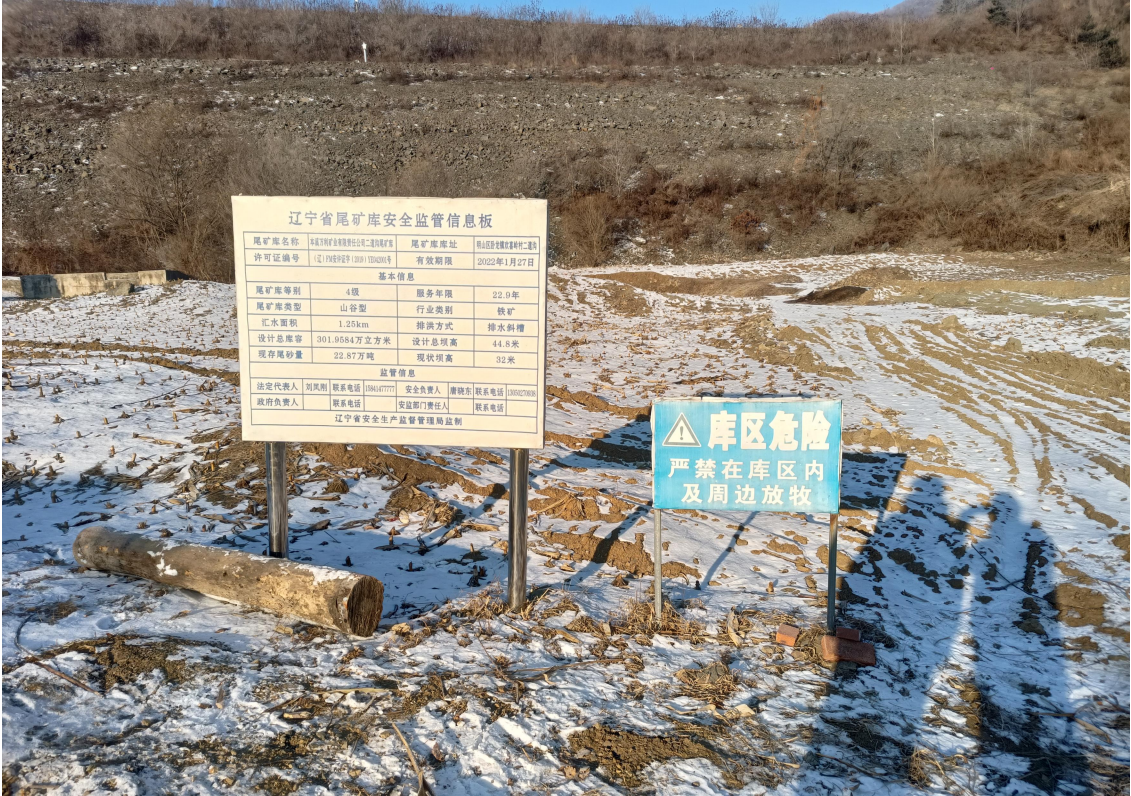
图 2-3 初期坝-1

该尾矿坝由初期坝和尾矿堆积坝组成。其中初期坝为透水堆石坝，初期坝坝底标高为 215.2 m，坝顶标高为 240.0 m，坝高为 24.8 m，上游坡比为 1：2.0，下游坡比为 1：2.0。

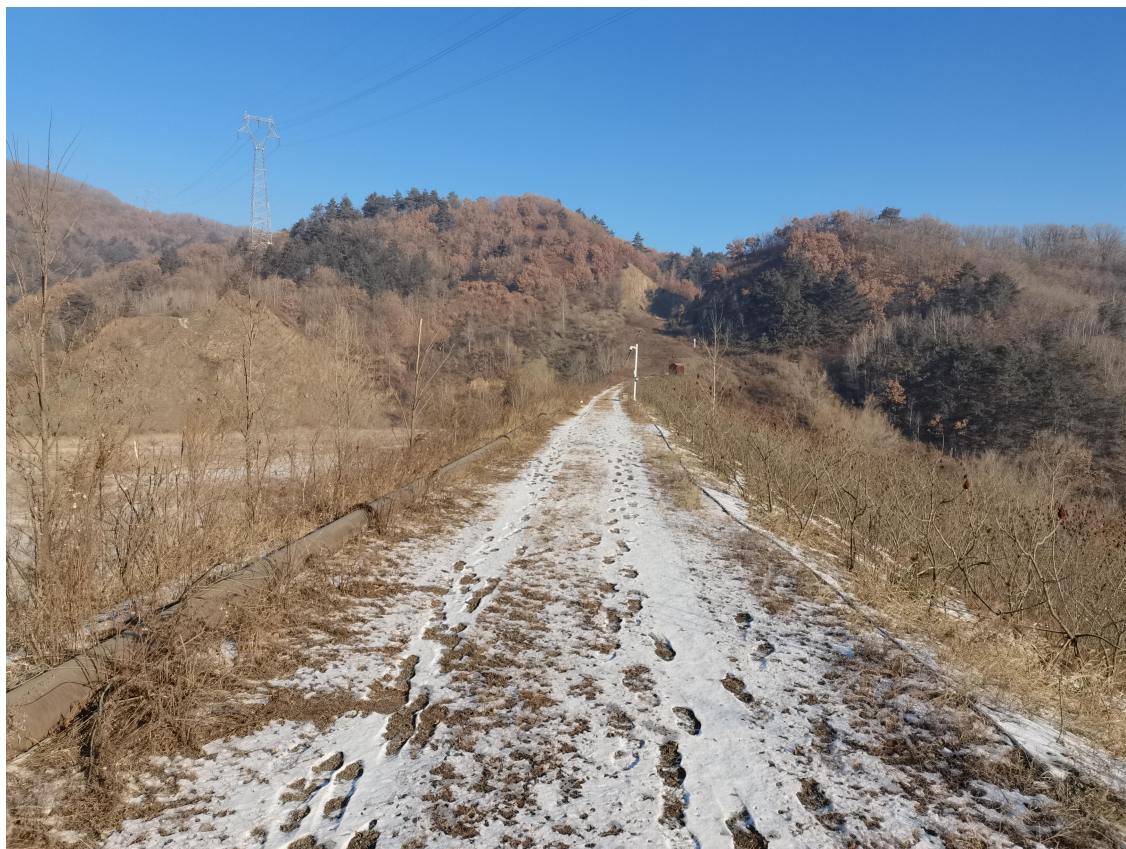
图 2-3 堆积坝坝顶

尾矿堆积坝采用“上游式”尾矿筑坝，堆积坝有一期子坝，堆积坝高 13.2m，外坡比 1：2.0，内坡比 1：1.6，坝顶宽 4.69m。

该尾矿库处于停产状态，截止目前，该尾矿坝堆积标高为 253.8 m（滩顶），现状总坝高为 38.6m，现状总库容约为 163.5 万  $m^3$ ，现状干滩长度约 180 m。

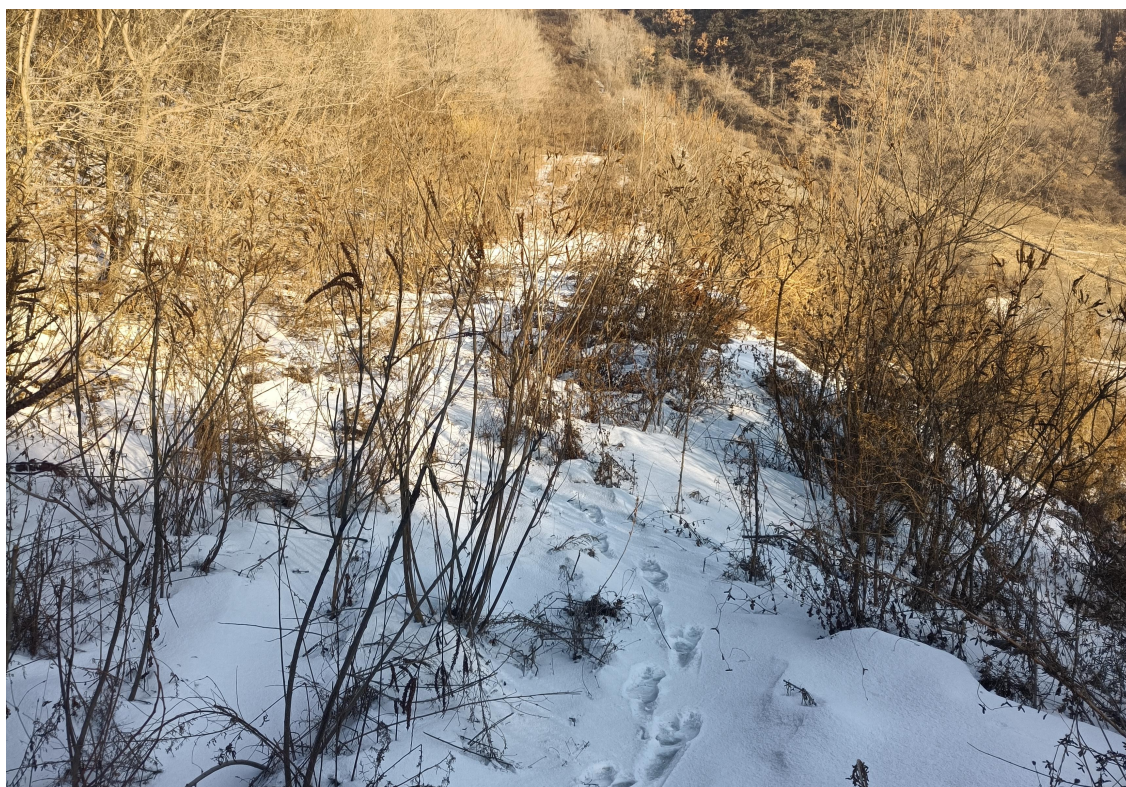
图 2-4 堆积坝外坡

初期坝为透水坝，利于降低浸润线；本尾矿库现状坝体结构完整，但堆积坝外坡坡比不满足设计要求（堆积坝下游坡比 1:2）。

2021 年由中国冶金矿业鞍山冶金设计研究院有限责任公司对选厂尾矿库进行补充设计，初步设计设计尾矿库堆积坝平均坡比 1:4，为了满足初步设计要求，堆积坝子坝筑坝材料为尾矿，补充设计将现状坝顶宽加宽 30.9m，后期堆积坝加高时，子坝外坡比 1:2，坝高 6.2m，坝顶宽 12.4m，最终使尾矿堆积坝平均坡比达到 1:4。

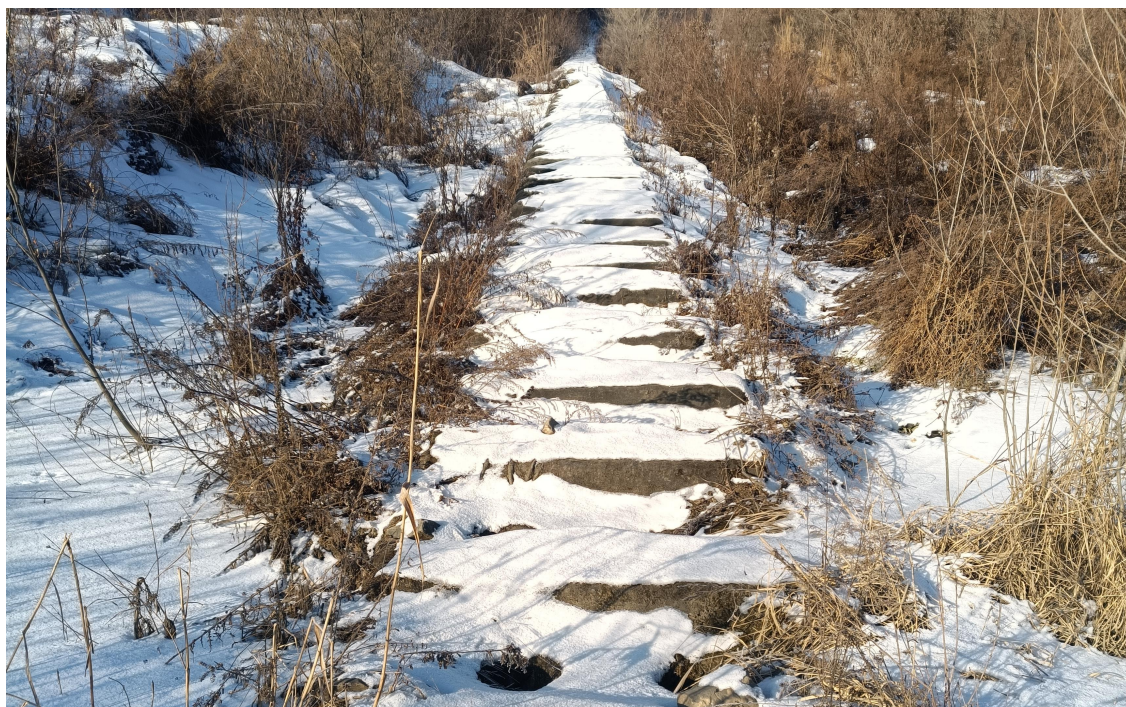
图 2-6 排水斜槽

补充设计尾矿库采用斜槽排水，斜槽宽 1.8m，深 2.0m。经排水斜槽排入坝下回水池，再经回水泵排回选厂循环利用。

现状排水斜槽位置尾矿坝右侧。由湖北一检建设工程质量检测有限公司出具的《本溪万利矿业有限责任公司尾矿库排洪系统检测报告》可知，排水斜槽采用钢筋混凝土结构，排水斜槽宽 1.8 米，深 2.0 米，厚度 30cm；排水斜槽全长 1150m，沿线每 6m 设置一道伸缩缝，缝宽 20mm，用橡胶止水带连接；盖板宽 1.8m，排水孔直径 20cm，厚度 30cm，排水斜槽和盖板混凝土标号均为 C25，地基为风化岩石。报告结论为：本溪万利矿业有限责任公司尾矿库排水斜槽、消力池、结构质量等符

合设计要求。

内部是否畅通，需要进行专门检查，如有堵塞应及时进行清理，保证排水系统畅通；同时对排水斜槽的泄洪能力是否能够满足防洪标准要求，需要进行计算校核。

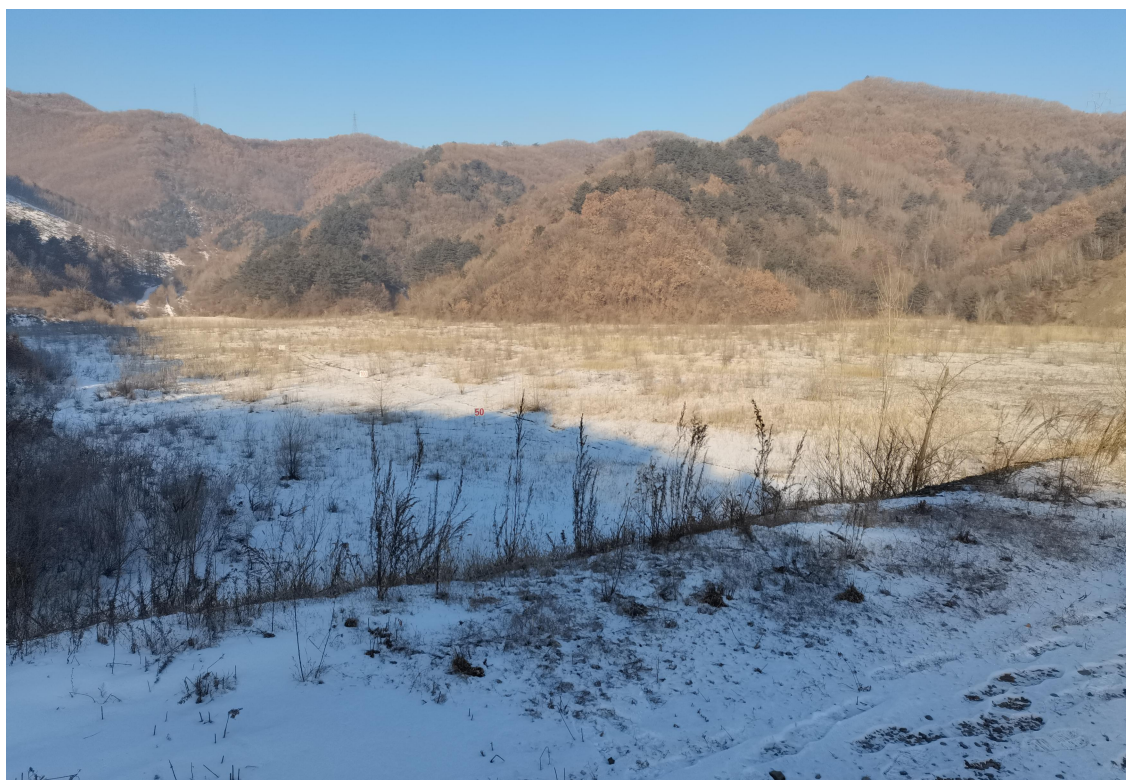
图 2-9 现状滩面

现状尾矿库处于停产状态，目前未进行放矿。现状库区内无水，滩顶标高约为 245.25m，库内滩面坡度约为 1%。
